# 350MW 机组超临界循环流化床锅炉防磨防爆检修技改

郭琪 褚峰 王友胜

(枣庄八一水煤浆热电有限责任公司, 山东 枣庄 277000)

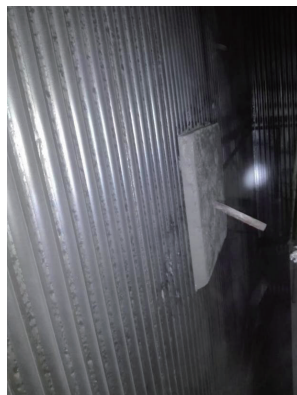
图一（炉膛压力测点让管位置布置浇注料）

炉膛内左右墙的各设计布置4个压力测点，压力测点的安装位置设计水冷壁让管，因让管处的水冷壁由垂直上下形状改为圆弧形，导致让管周围磨损严重。在让管周围设计布置浇注料，覆盖让管，

技改后基本无磨损。

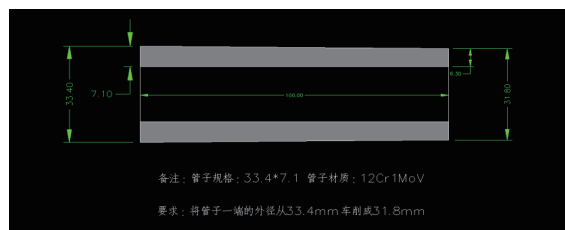
图二（异种钢短管加工图）

第三道防磨梁：标高约42米，异种钢焊缝位置，此焊缝向下的水冷壁管规格：31.8mm\*6.5mm、材质：15CrMoG，此焊缝向上的水冷壁管规格：33.4mm\*7mm、材质：12Cr1MoV。此位置因异种钢管径不同和装配焊接质量原因，存在凹陷凸出，每次检查检修都要进行大量的换管和焊补，使用浇注料设计布置防磨梁，掩盖两道焊缝，解决此处异种钢焊缝的检修问题。

异种钢短管加工：将规格为33.4mm\*7mm，材质为12Cr1MoV的水冷壁短管的一端加工成规格为31.8mm\*6.3mm的接头，加工时使水冷壁短管平滑变径。异种钢焊接时，两种管道的外径相同，容易确保中心线一致，实现对口焊接。

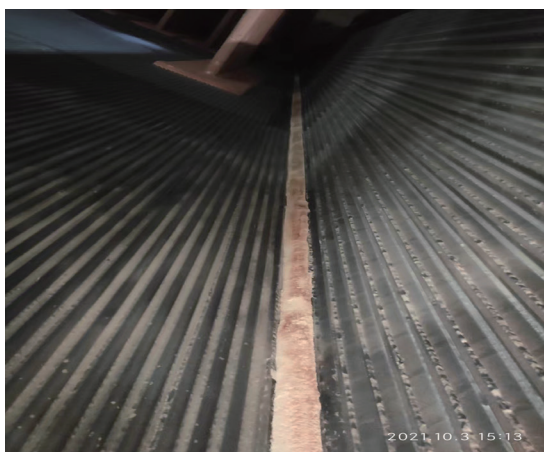
图3：双面水冷壁和水冷壁夹角填充浇注料。

锅炉前墙布置3屏双面水冷壁，后墙布置8屏双面水冷壁，每个双面水冷壁和水冷壁形成2个夹角。因电建公司安装不规范，夹角存在宽窄距离不一致的情况，大颗粒床料或煤渣卡在空间窄小的夹角处，造成水冷壁和双面水冷壁磨损泄漏。设计施工将夹角处补充填满浇注料，覆盖半根水冷壁管子和半根双面水冷壁管子，彻底解决此处磨损问题。

备注：粗管道为双面水冷壁管道，规格：60\*12，节距70；

细管道为水冷壁管道，规格：31.8\*6.5，节距49.8；
